青森県立郷土館収蔵庫空調改修工事に関する取り組み（1）

Efforts on repair work of storage compartment air conditioners at Aomori Prefectural Museum (1).

キーワード 博物館資料、収蔵資料、収蔵庫、保存環境、資料整理

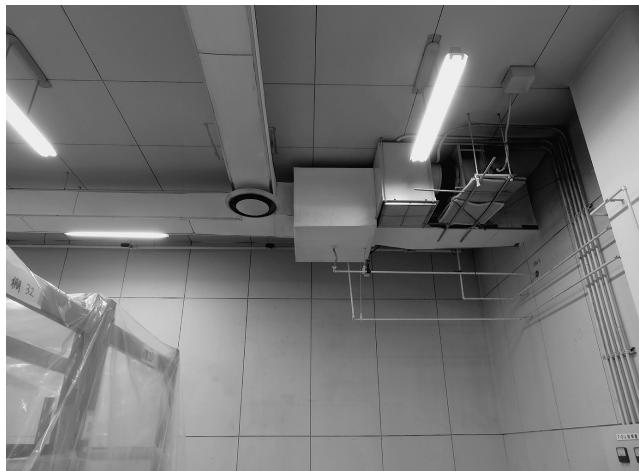
写真1 空調・内装改修前

この空調機の電気ヒーターは経年劣化により錆が生じたことで、収蔵庫への錆の飛散や、空調機自体の発煙の恐れもあることから、使用を停止している。

考古収蔵庫 空調天井部・吹き出し口

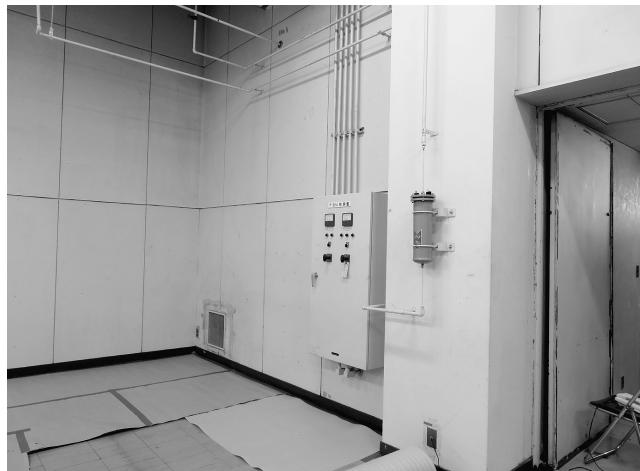
収蔵庫内の空調設備は開館時（昭和48年）に設置したパッケージ型空調機である。空調機からの冷風と、冬季は空調機の送風経路に内蔵している電気ヒーターで暖めた空気を放出し、空調機に組み込まれている加湿器で加湿調整をして温湿度を調整する構造である。4分野（民俗・歴史・自然・考古）収蔵庫の空調は、本体機器での一括管理型であり、各収蔵庫での個別調整には対応しない。

考古収蔵庫 空調機器

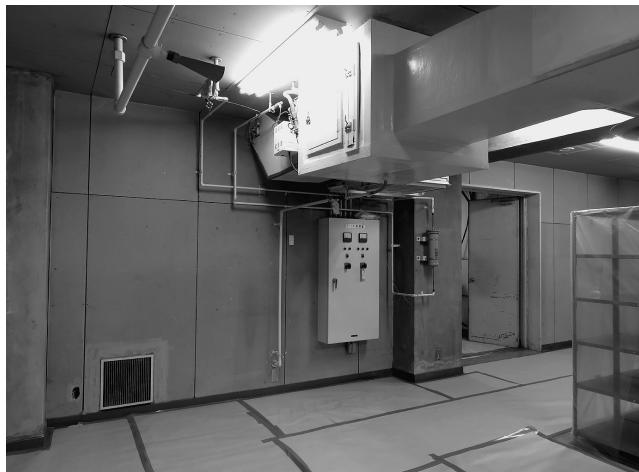
自然収蔵庫 空調機器、入口

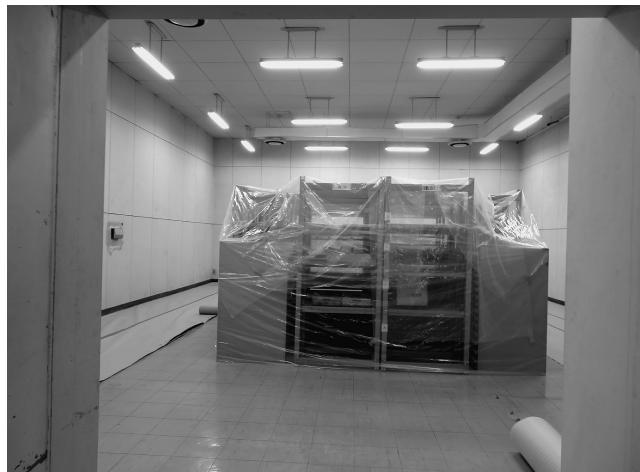
考古収蔵庫 資料搬出後工事前

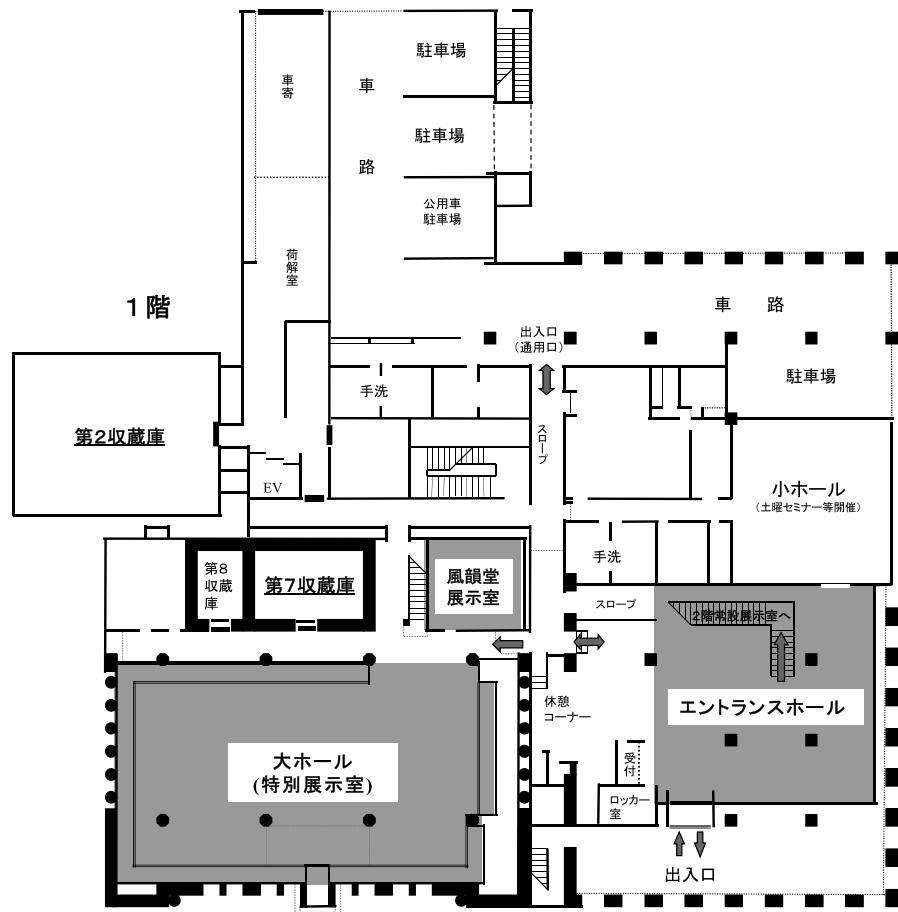
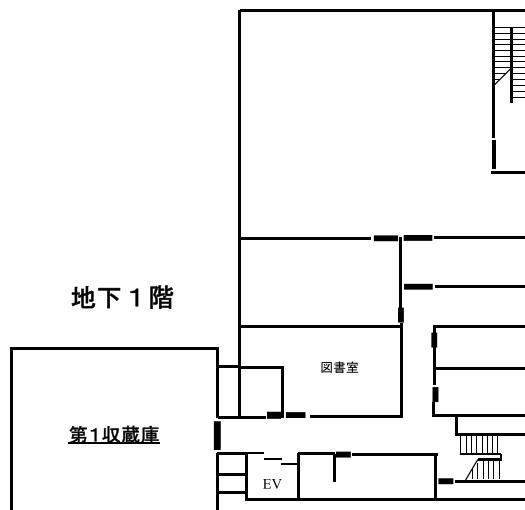
図1 館内平面図(1)

網かけ部：
資料仮置き場とした場所

第○収蔵庫：
下線のある場所
は空調改修場所
